Action Taken following a close quarter situation by Ushant VTS

Affaires Maritimes – CROSS Corsen

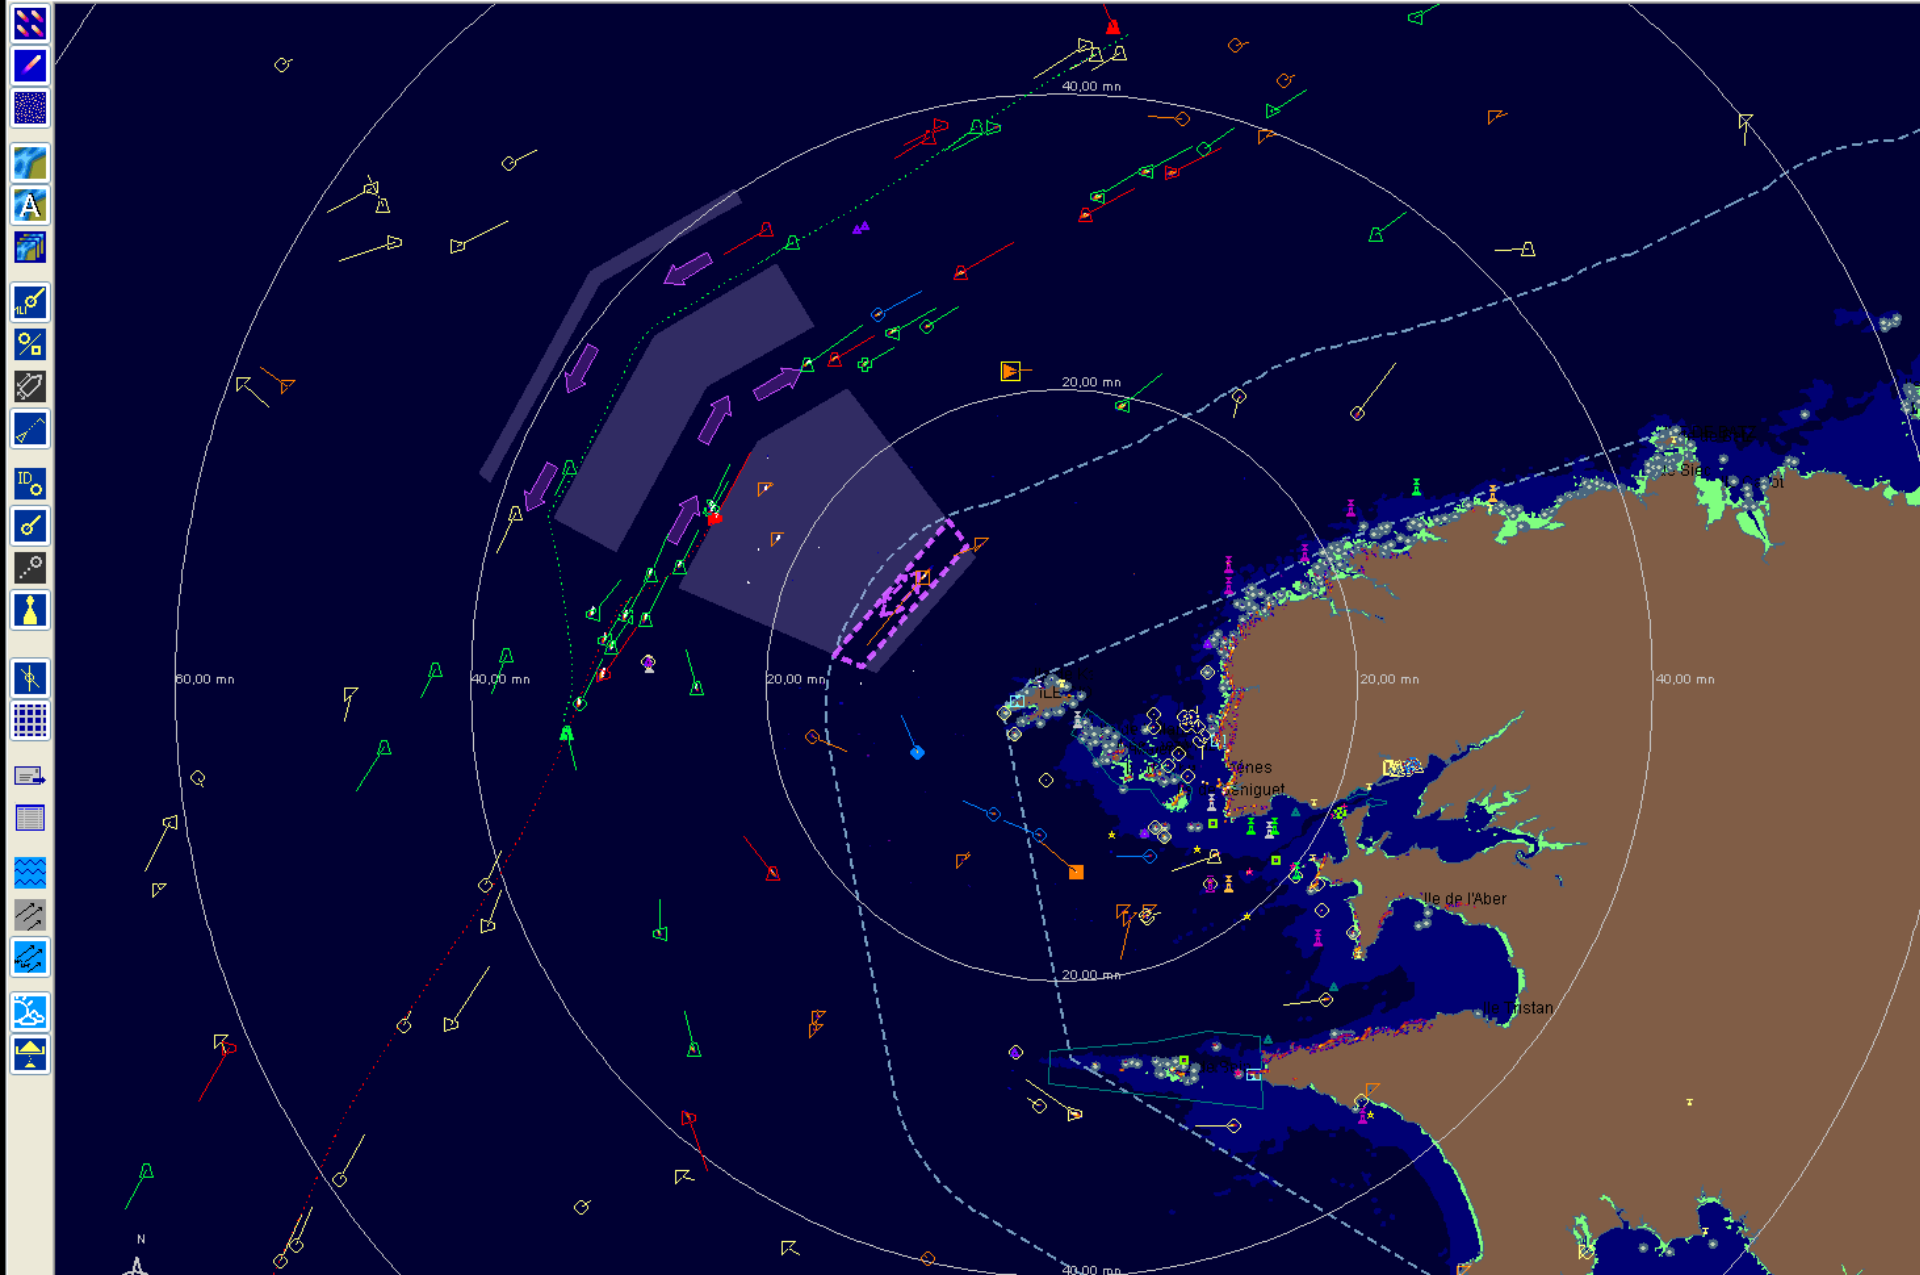
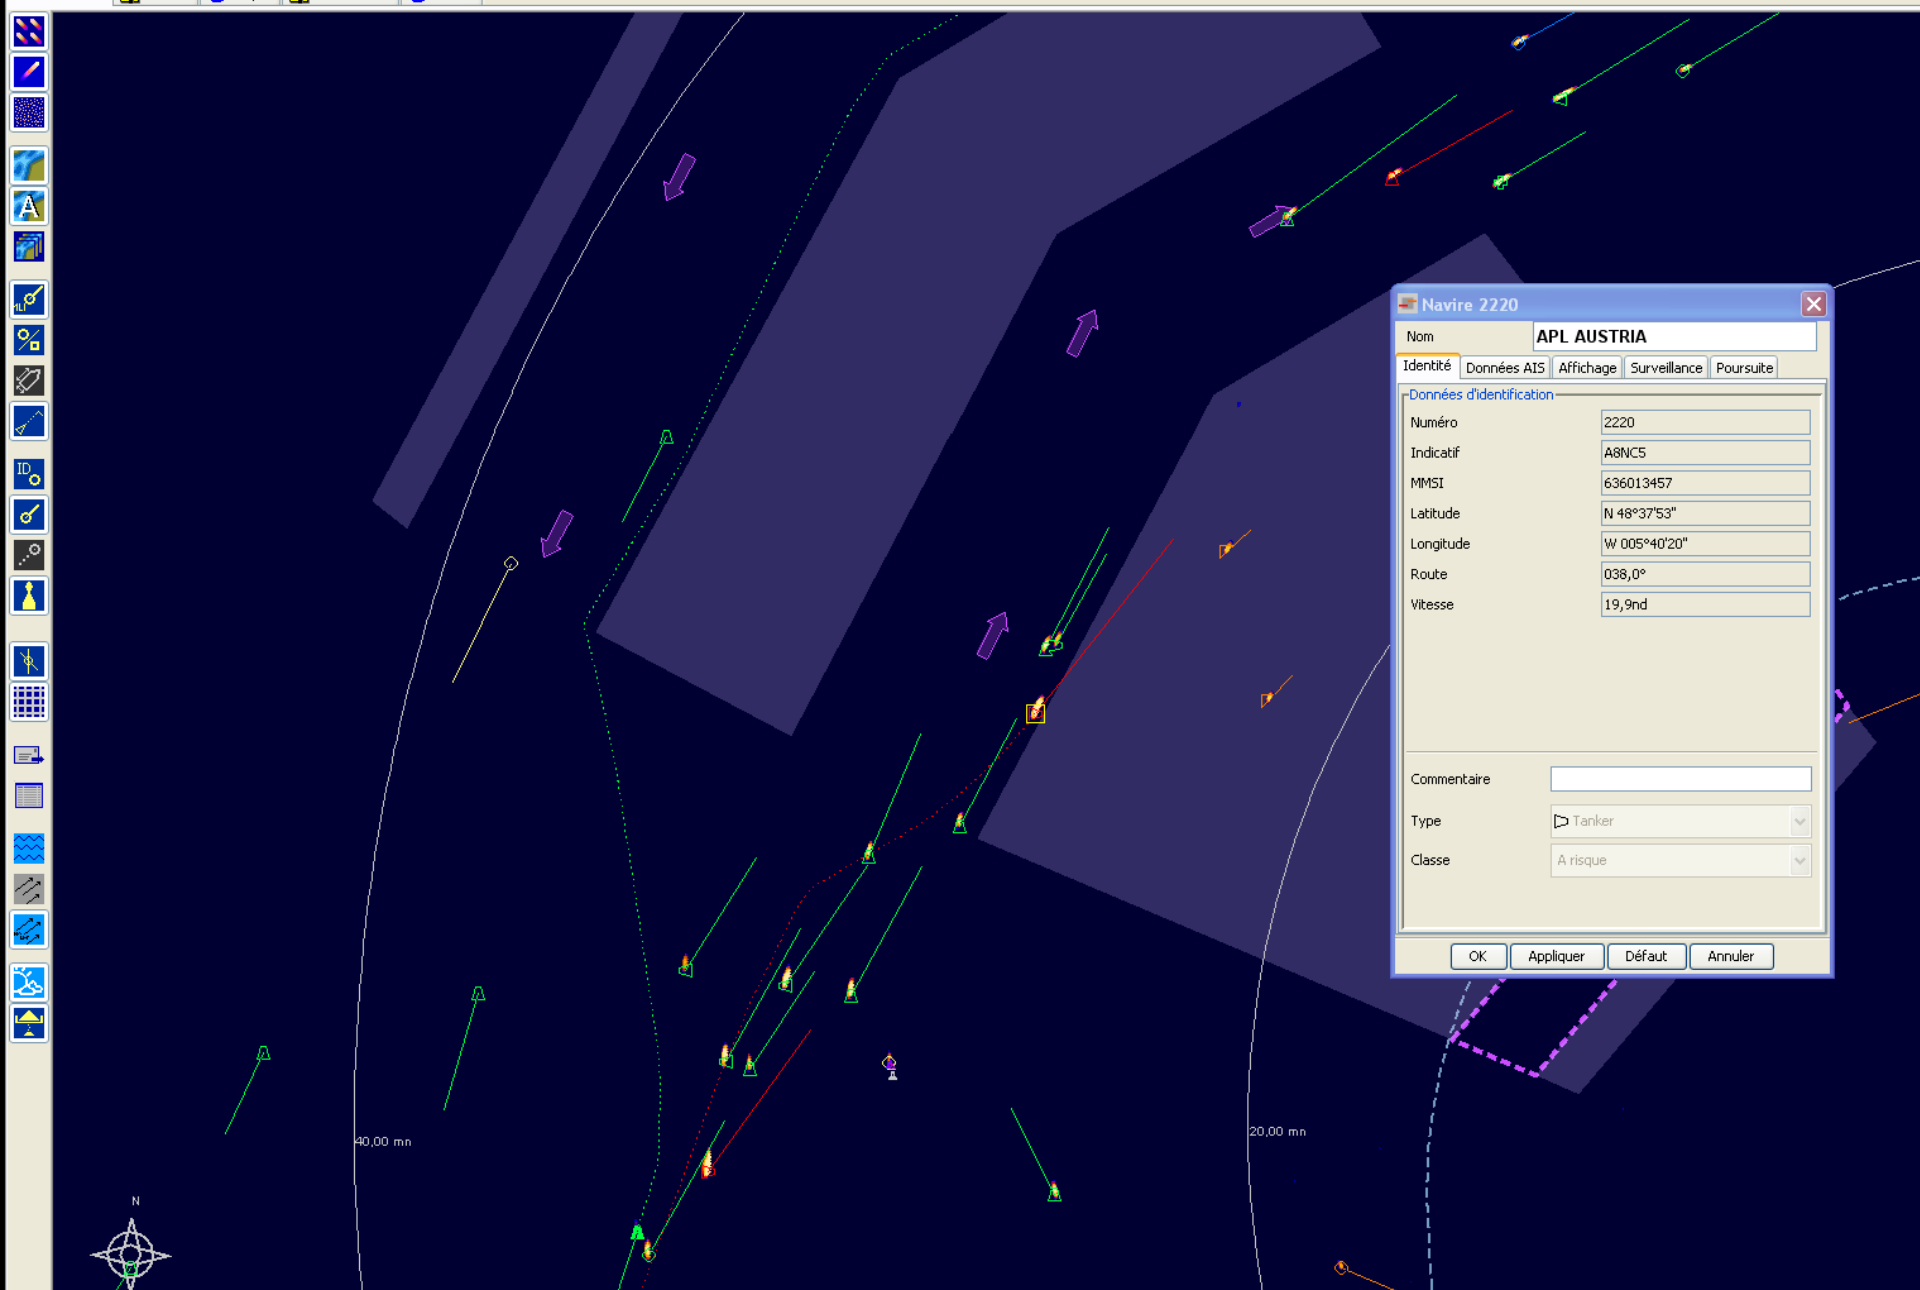
Le porte-conteneur APL AUSTRIA fait route dans la voie montante du DST en rattrapant le general cargo ANKIE ainsi que le transport d'huiles alimentaires ORANESS proche de la zone de séparation de trafic qui se situent sur son avant tribord.

Cependant le M/V APL AUSTRIA va virer sur tribord pour passer dans la voie de séparation de trafic afin de doubler les 2 navires les laissant sur son babord.

Le porte conteneur APL AUSTRIA passe dans la voie de séparation de trafic pour gagner du temps.

Le porte conteneur APL AUSTRIA aurait du rattraper les deux navires en laissant sur tribord.

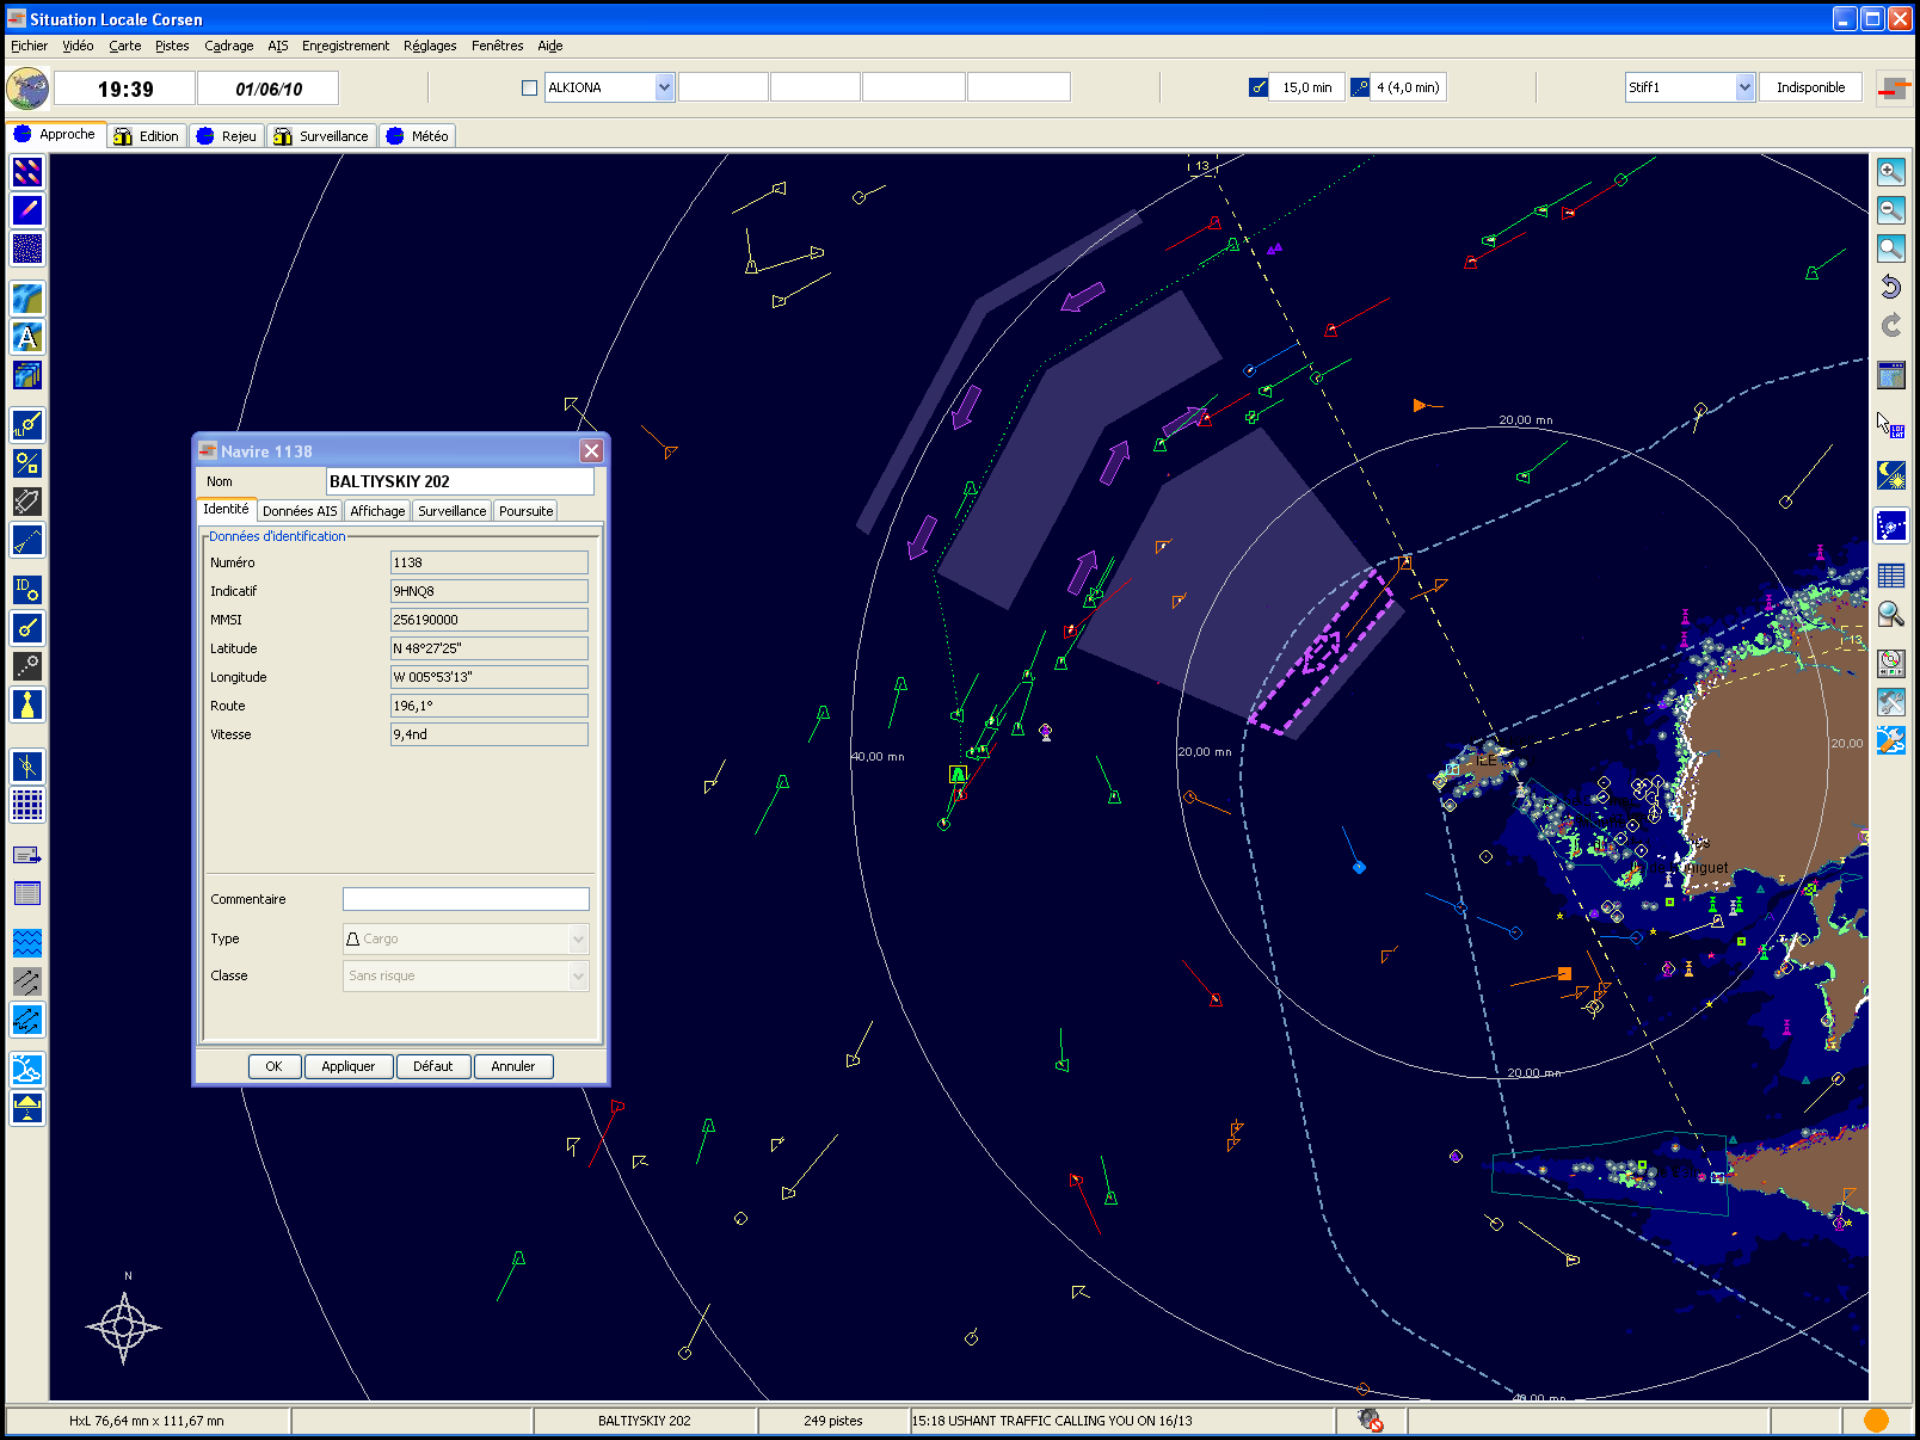
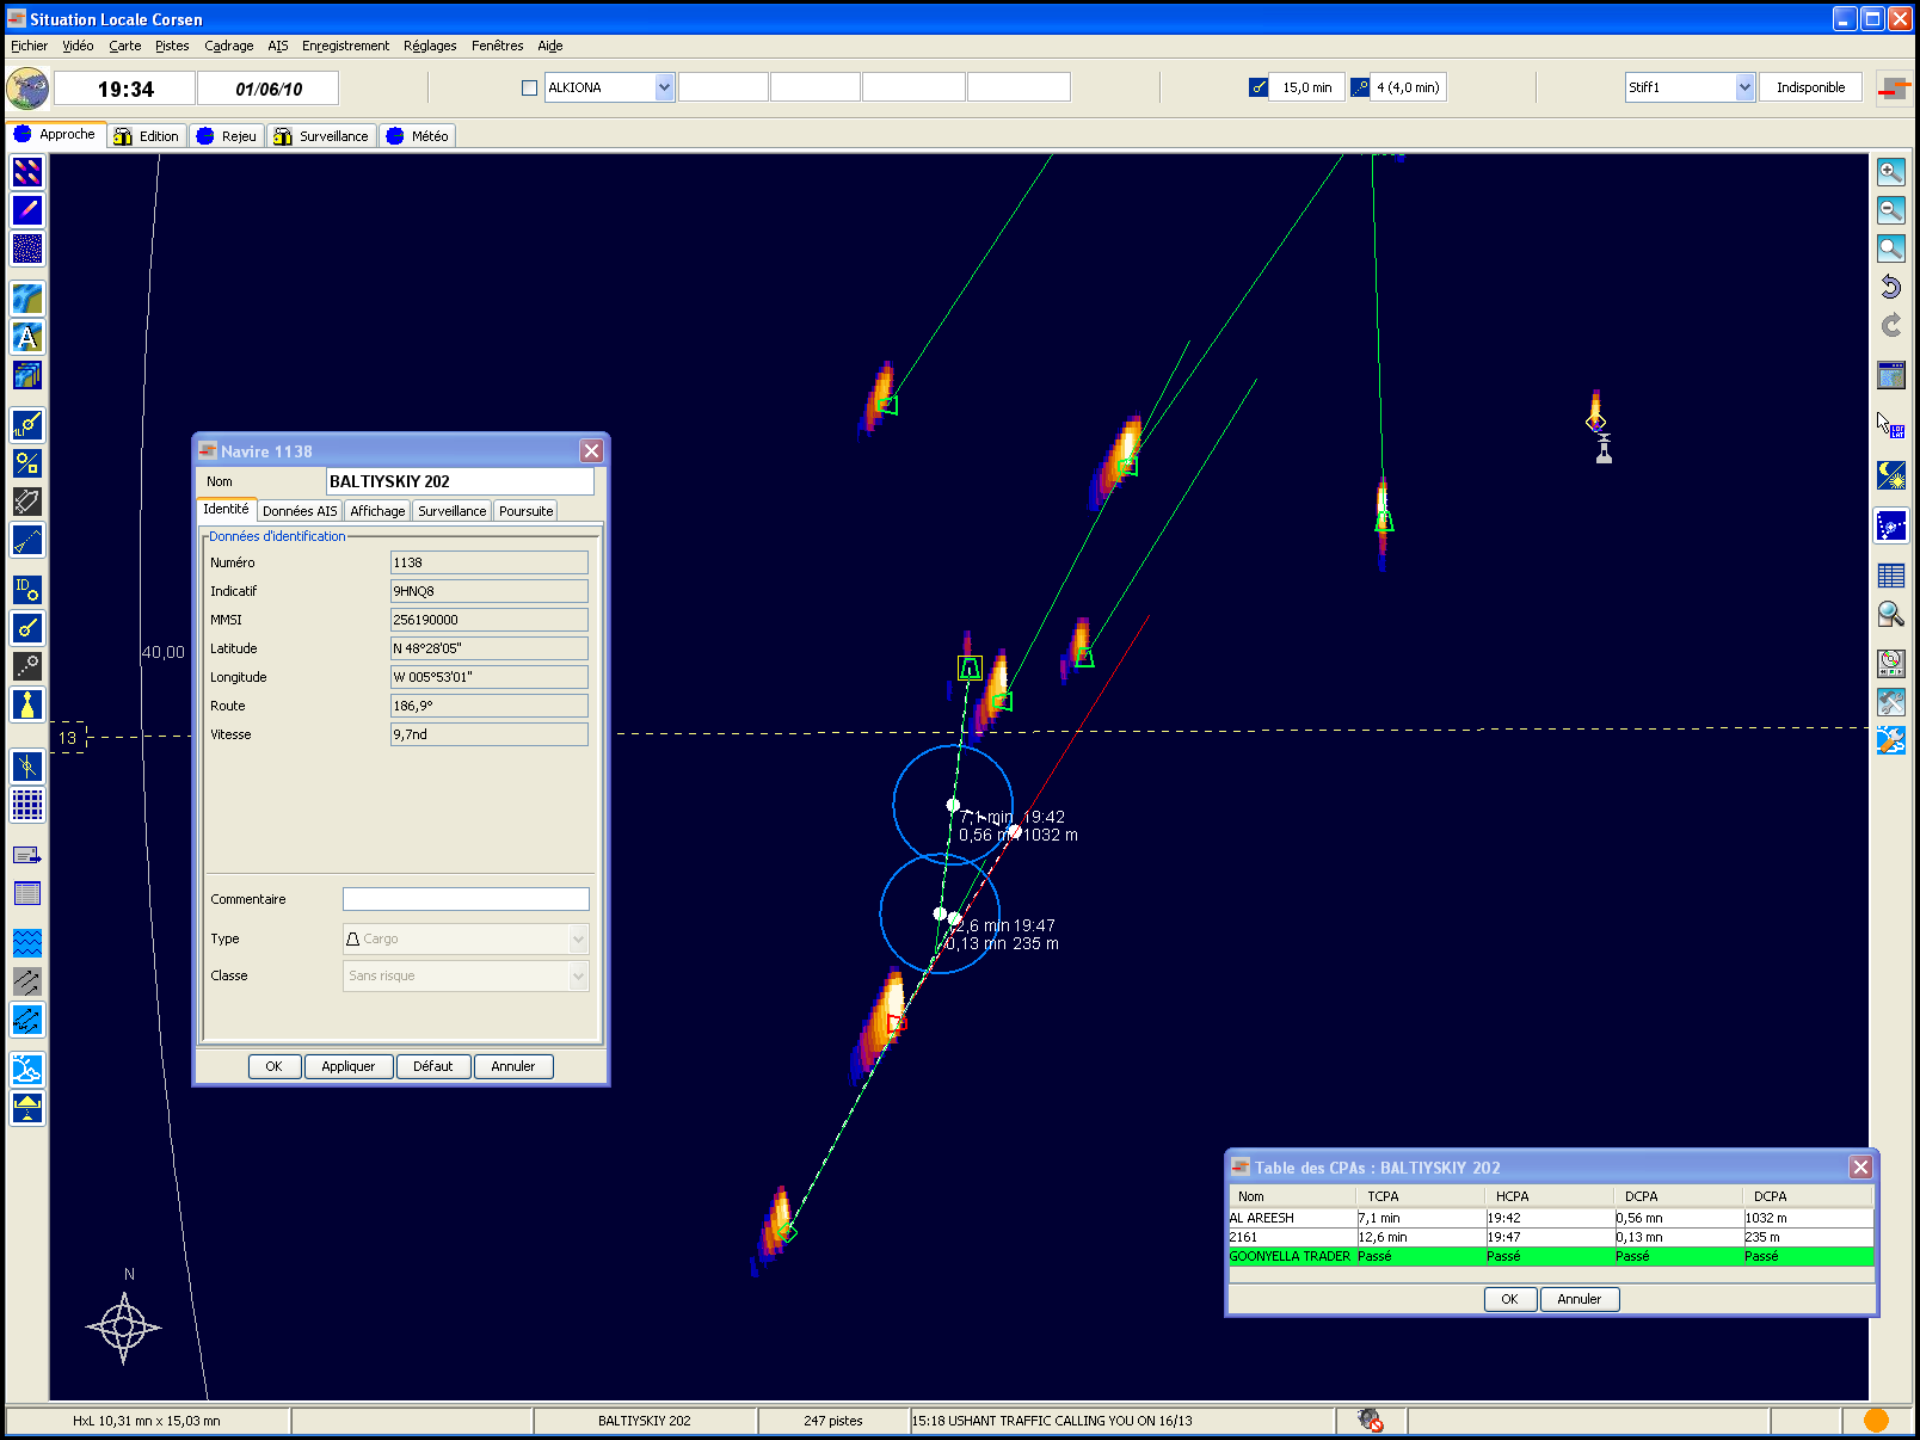
Le M/V Baltiyskiy 202, en provenance de St Petersburg et à destination de Nantes, quittant la voie descendante coupe le trafic montant composé de 5 navires dont 1 non-identifié. La manoeuvre engage des situations rapprochées avec l'ensemble du trafic montant.

Suite à l'appel de Ouessant trafic, rappelant les règles de barre, Le M/V BALTIYSKIY 202 vire sur tribord de manière franche afin de passer sur l'arrière du trafic montant.

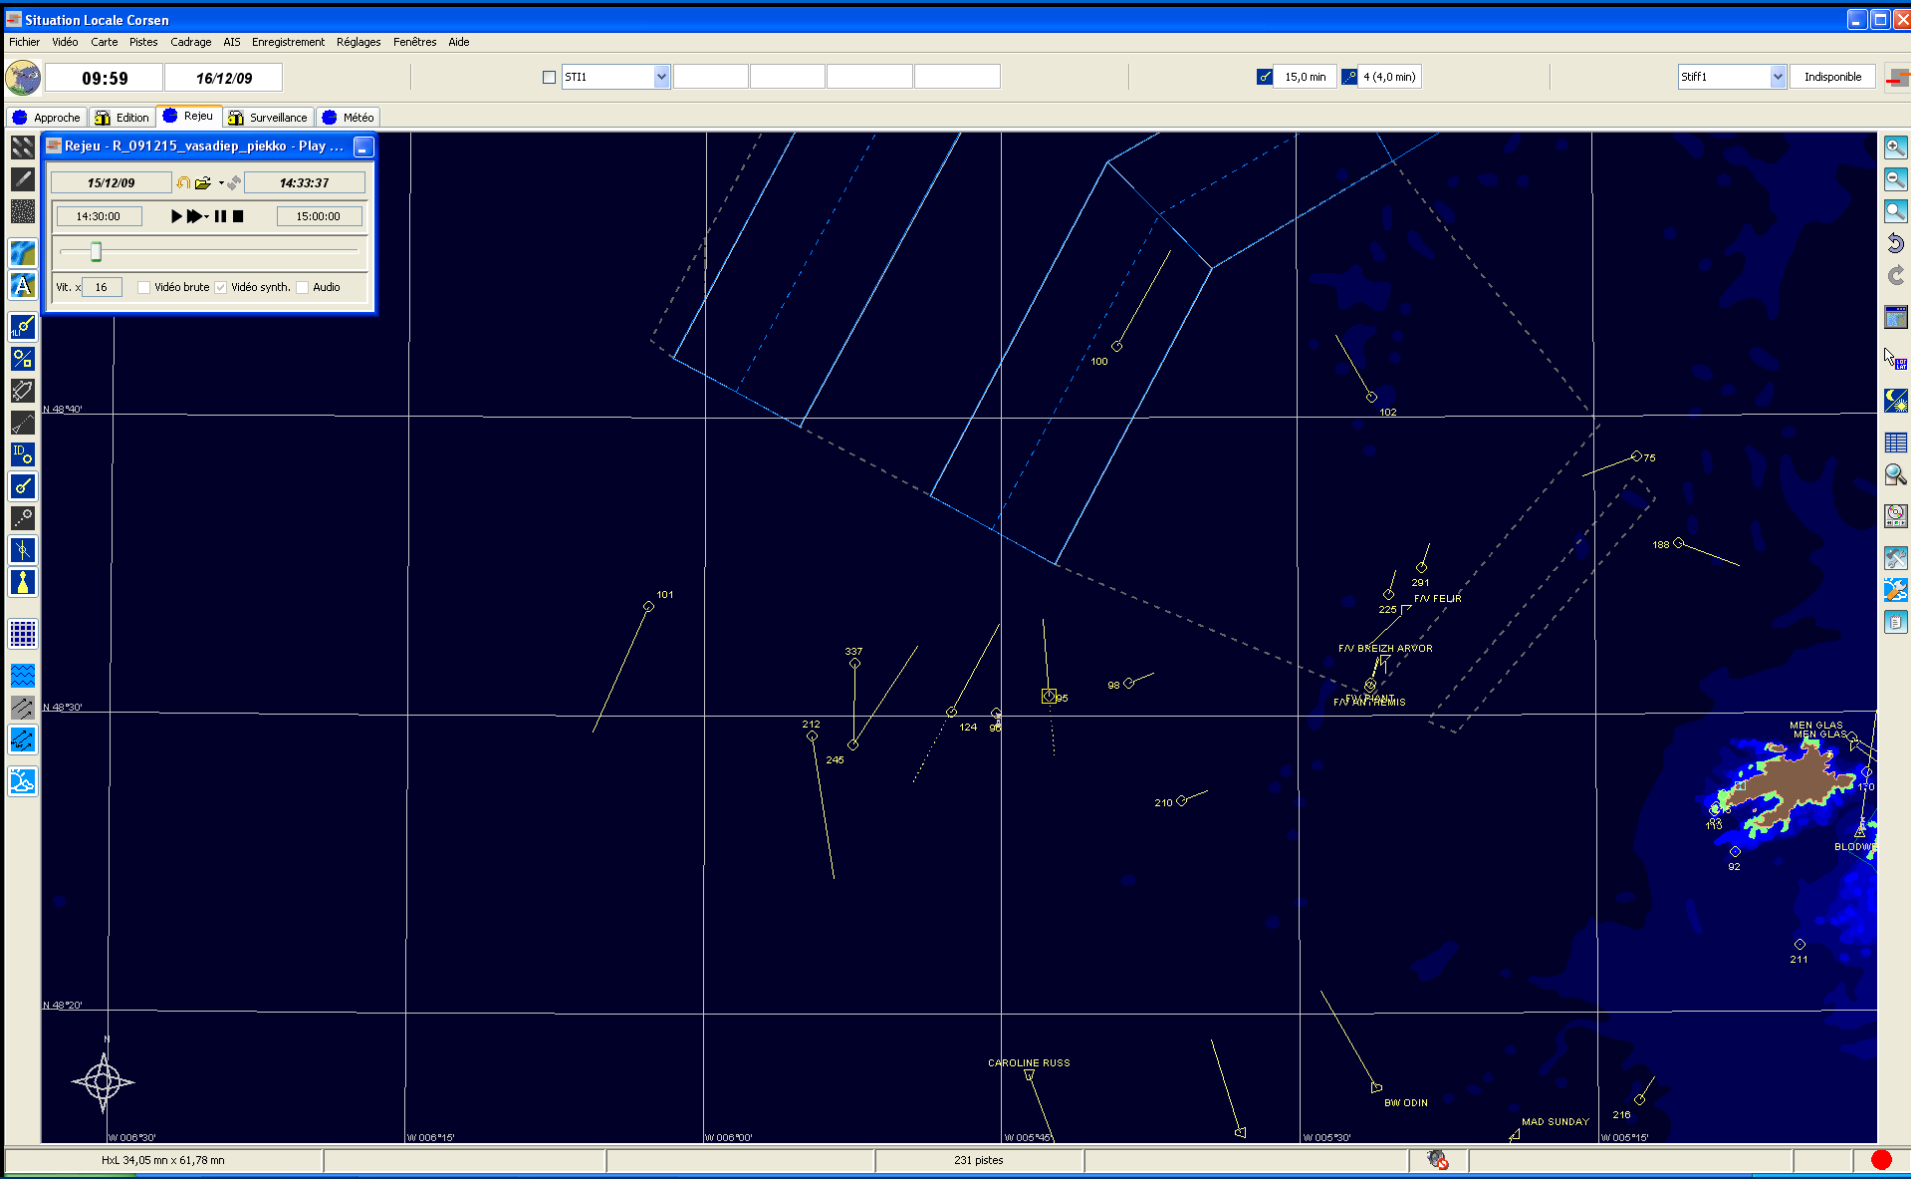
On 15th December 2009 at 14h30 UT, m/v "Vasadiép" was underway, bound to Ronnskar. In position 48°35N-005°43W, she was heading 28° and her speed was 13 knots. At the same time, m/v "Peikko", in position 48°35N-005°42W was heading 350° and her speed was 10 knots. M/v "Peikko" was on the starboard side of m/v "Vasadiép". Due to the angle between the two vessels, m/v "Vasadiép" and m/v "Peikko" had to be considered on crossing situation (COLREG Rule 15). Ushant VTS established that the CPA was very short but that TCPA, about 20 minutes was long enough for m/v "Vasadiép" to alter her course in ample time to avoid a close quarter situation – fig 1.

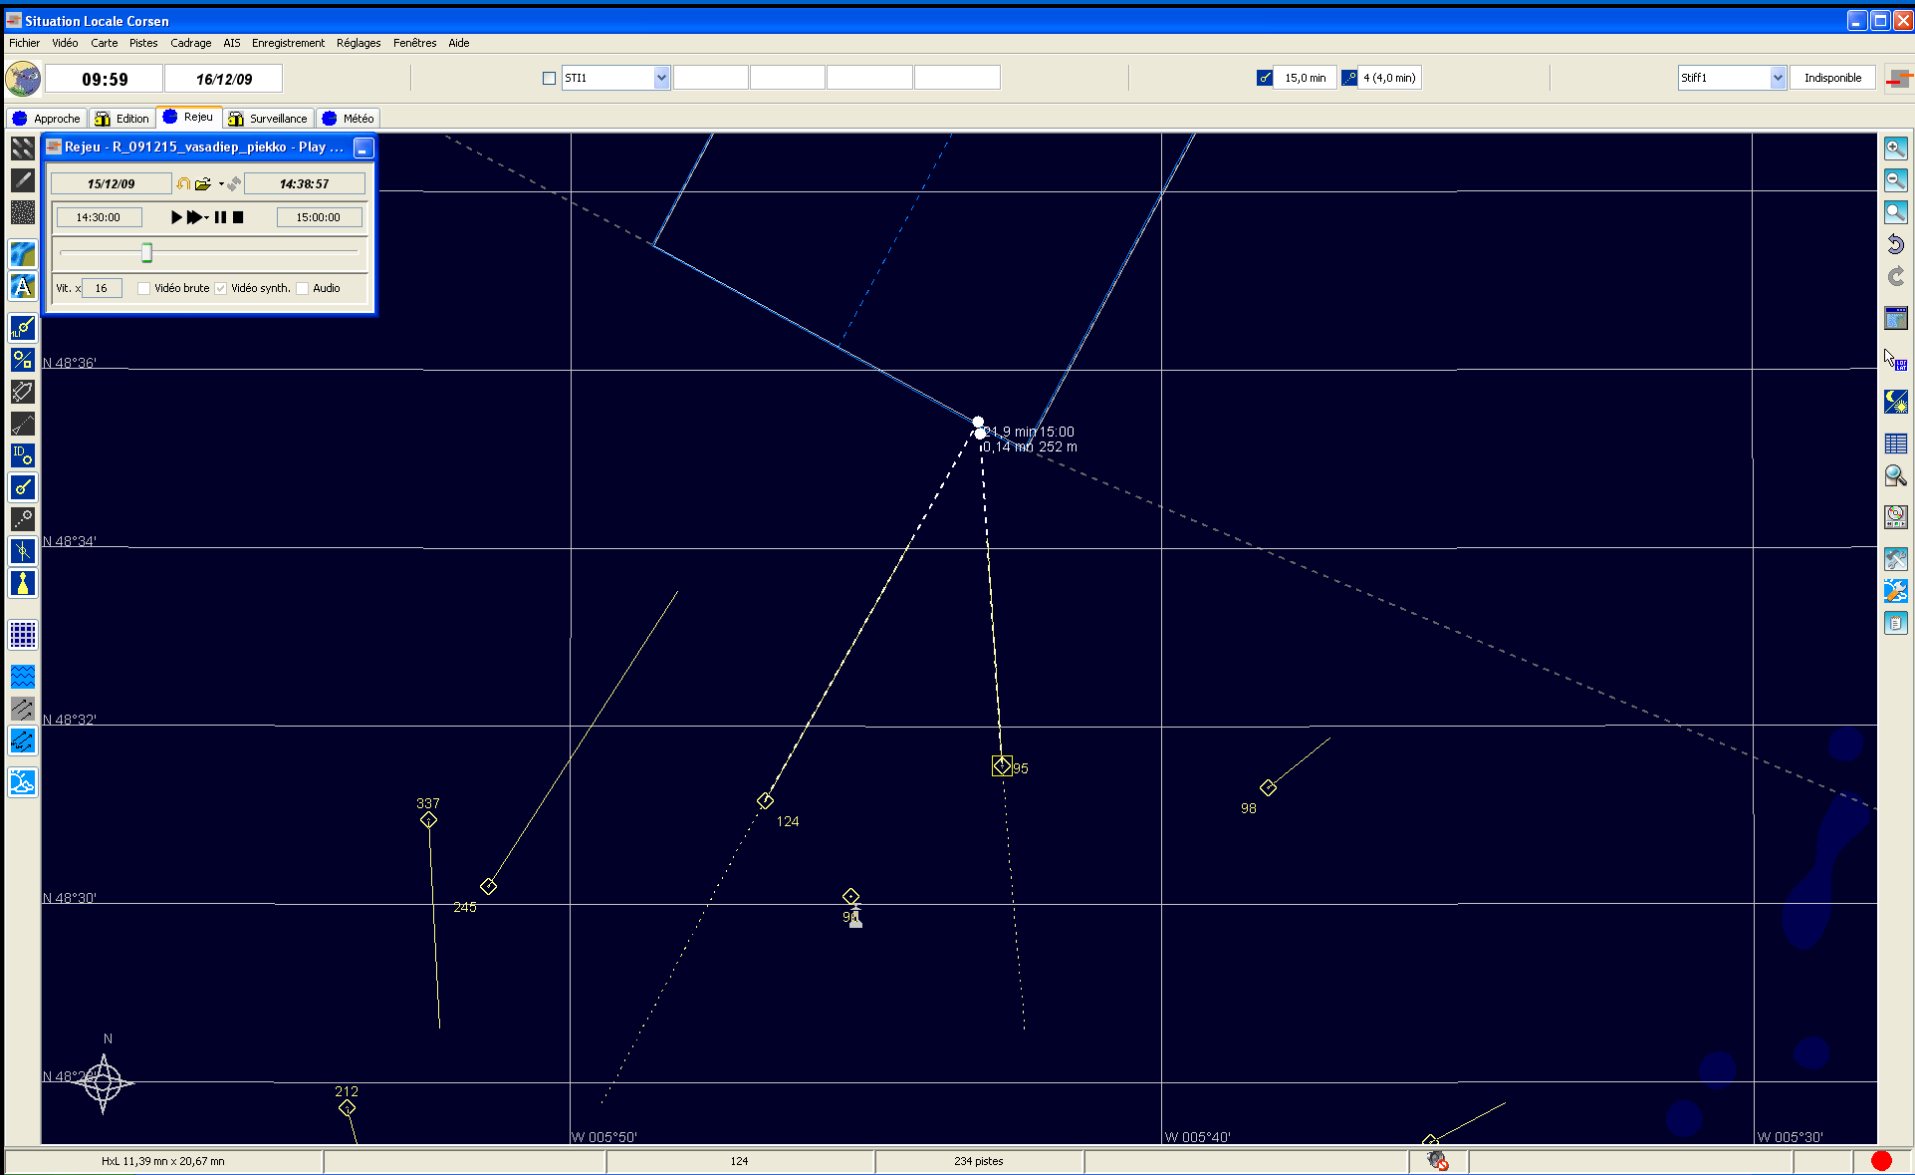
At 14h50 UT, Ushant VTS established that m/v "Vasadiép" did not manoeuvre and TCPA was less than 10 minutes - fig 2. Considering this situation, Ushant VTS tried to contact m/v "Vasadiép" to ensure she was aware of this situation. M/v "Vasadiép" did not reply.

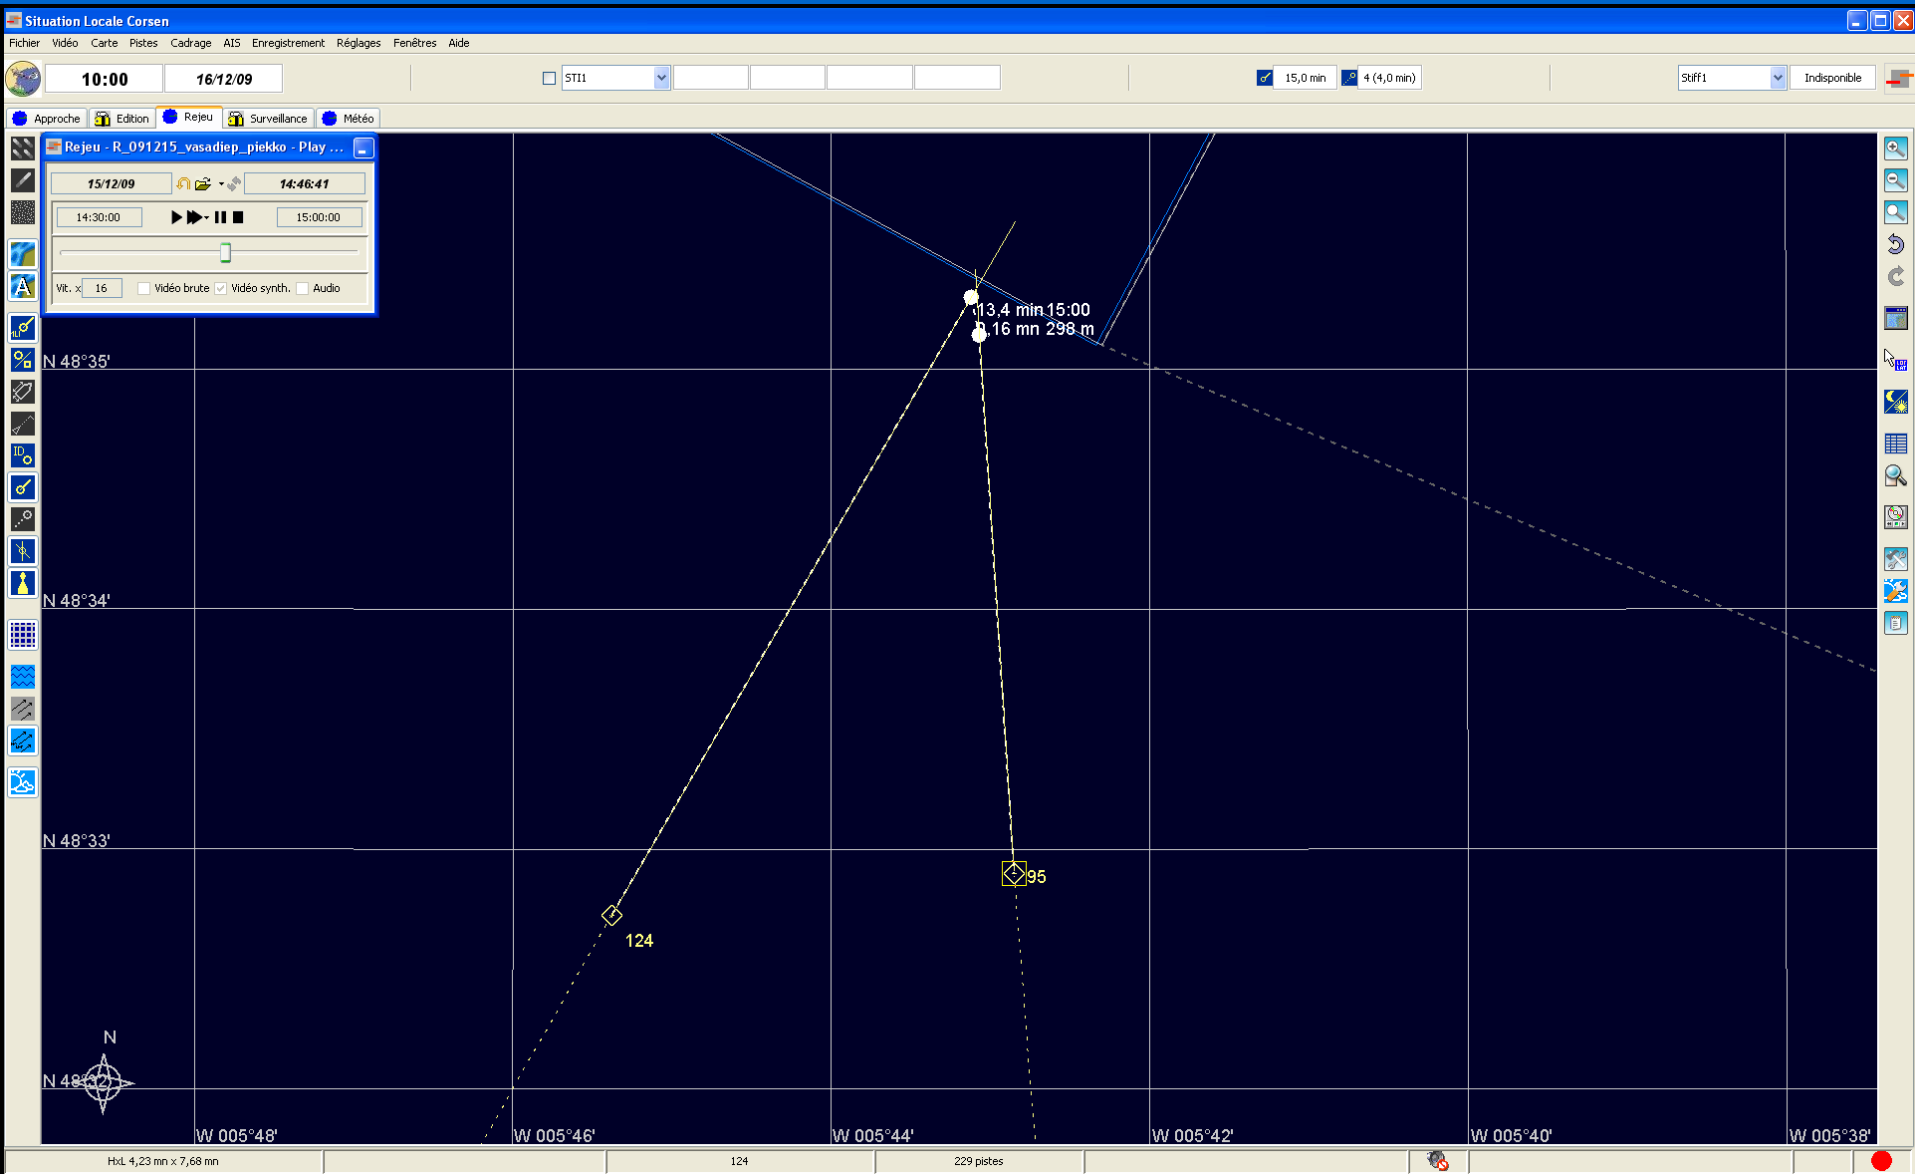
At 14 h 55 UT, m/v "Peikko", who was contacted by Ushant traffic, manoeuvred by altering her course on her starboardside avoid the risk of collision – fig 3. After this situation, m/v "Vasadiép" had never reply to the numerous calls of "Ushant Traffic" on VHF channel 13 and 16.

- 1- she should have altered her course because she was crossing ahead m/v "Peikko" (Rule 15) and the CPA between both vessels was very short. If m/v "Vasadiép" had doubts about the fact that she was the overtaking vessel or crossing vessel, she should assume that she was the overtaking vessel and acted accordingly (Rule 13 c)
- 2- she did not reply to the numerous calls of Ushant Traffic on VHF channels 13 and 16. The look out did not seem to be efficient enough (Rule 5)
- 3- she did not determine efficiently the risk of collision (Rule 7)

As a conclusion, I advise you to remind the crew that a vessel navigating in areas near the termination of Traffic Separation Scheme shall do so with particular caution (Rule 10 f).

Watch officer must exercise a sharp look out and keep pace to the rules of the road when considering any close quarter situation. Moreover, the VHF channels 16 and 13 must be monitored permanently while passing through Ushant VTS area as indicated in ship's routing.
