Action Taken following a close quarter situation by Ushant VTS

Affaires Maritimes – CROSS Corsen

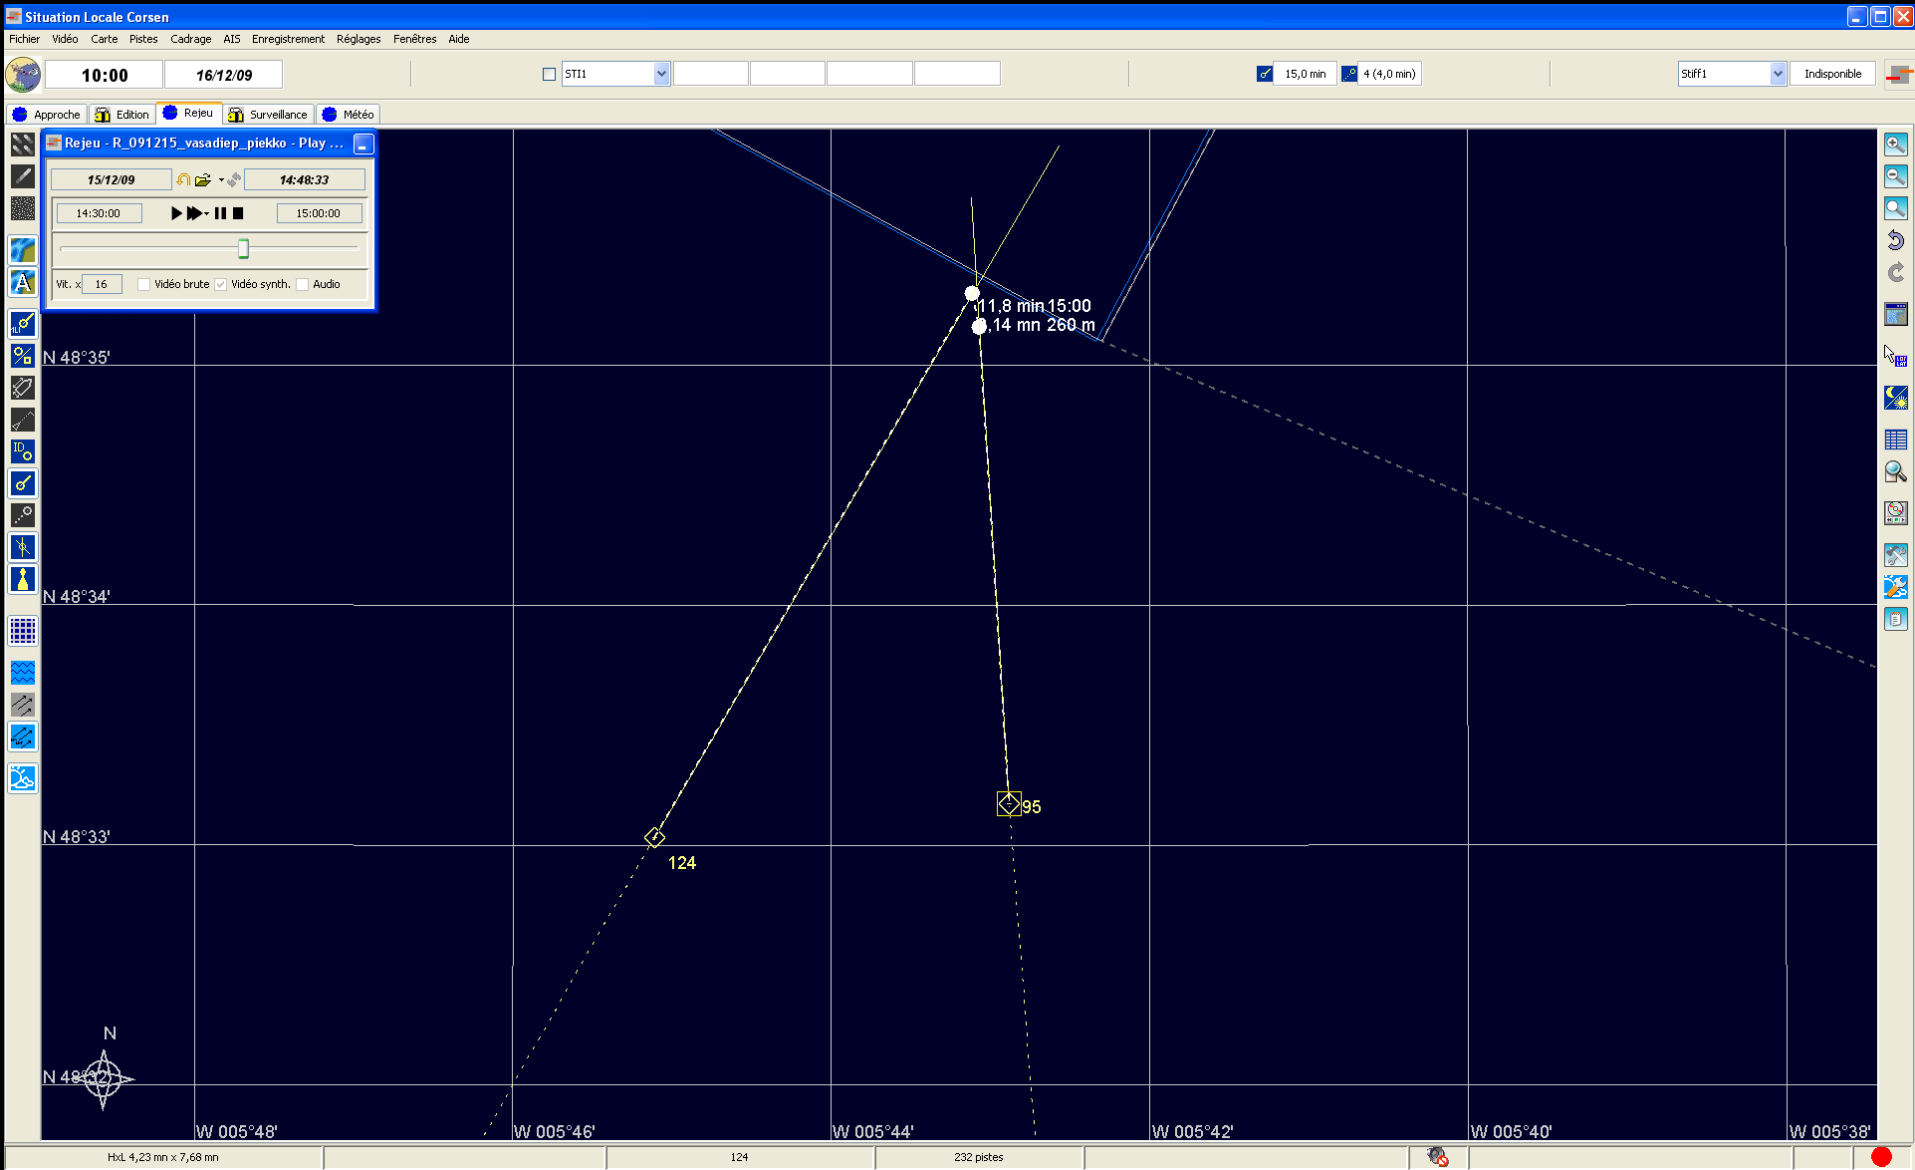
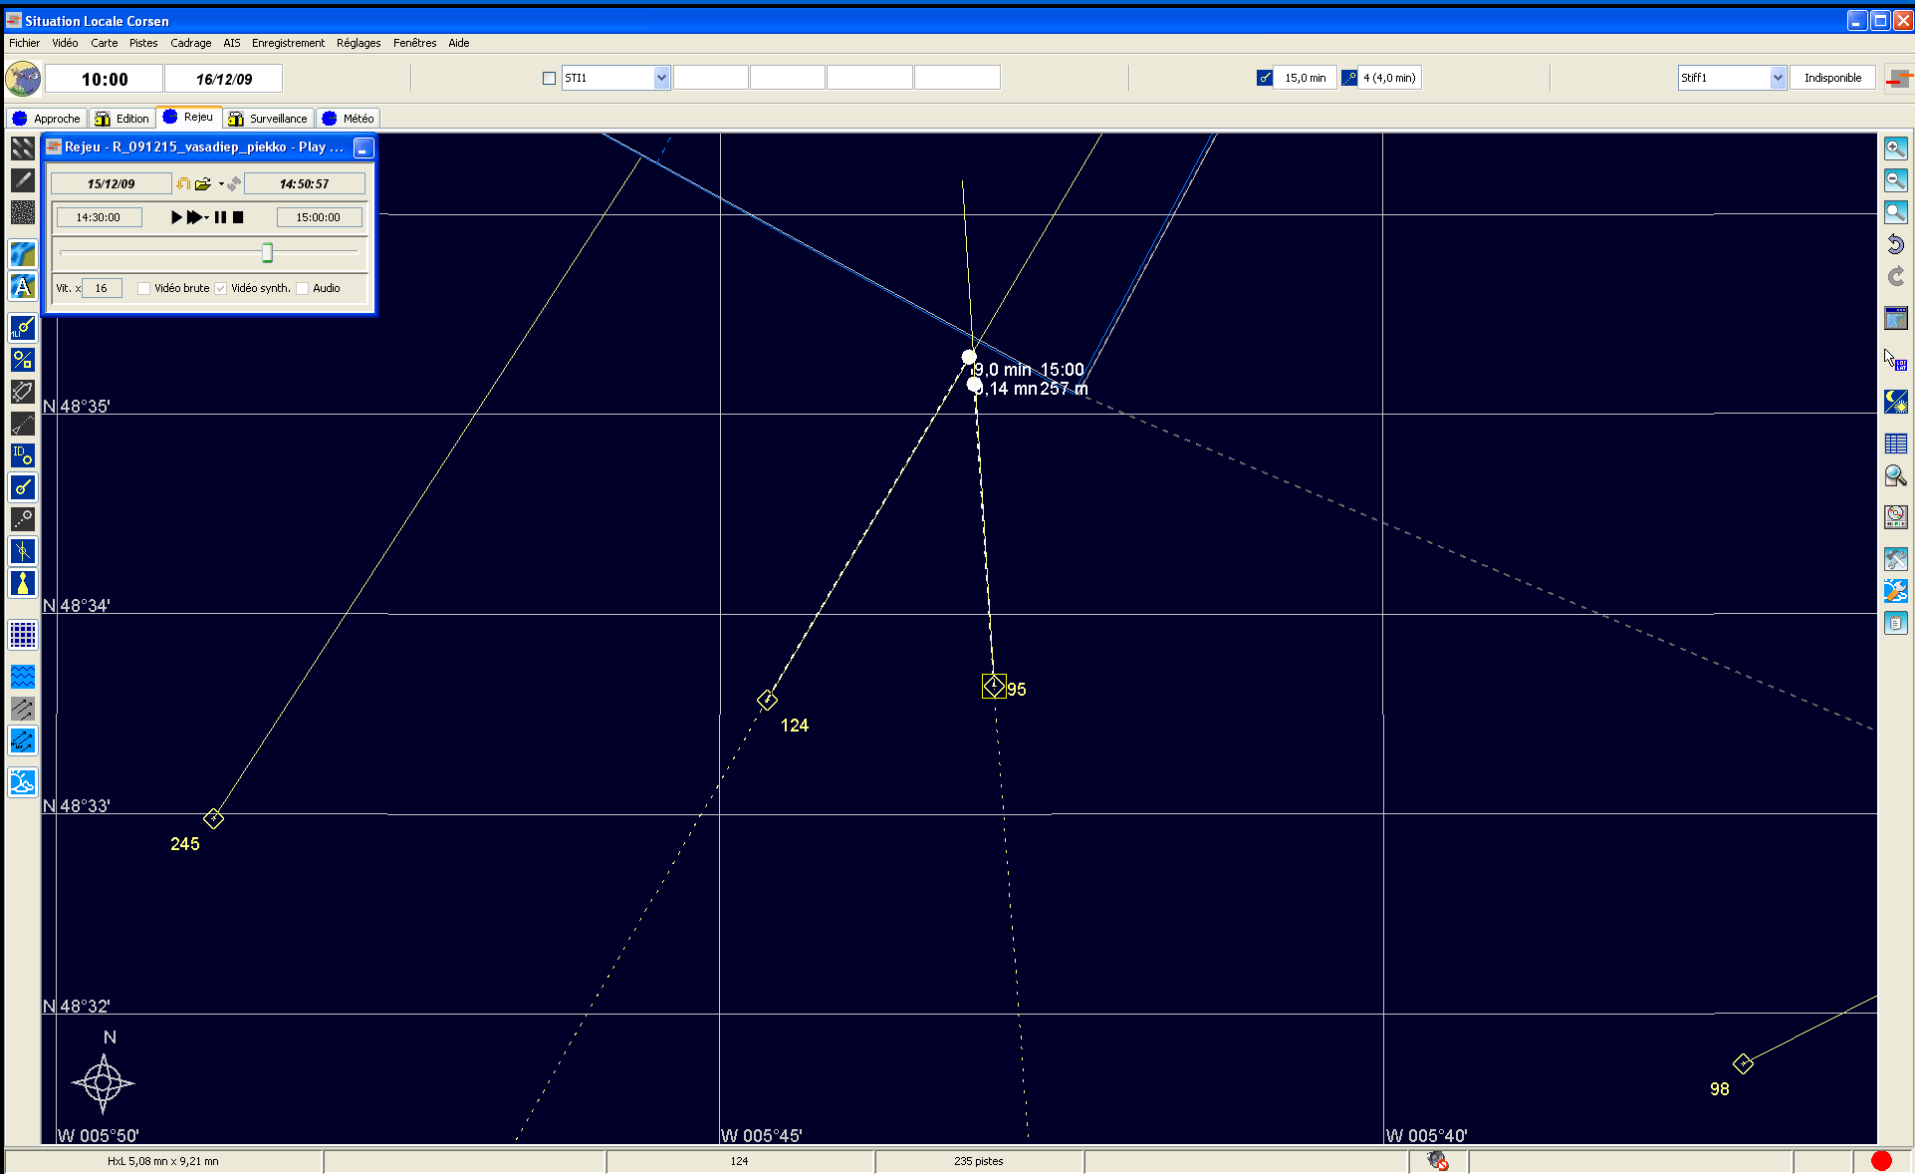
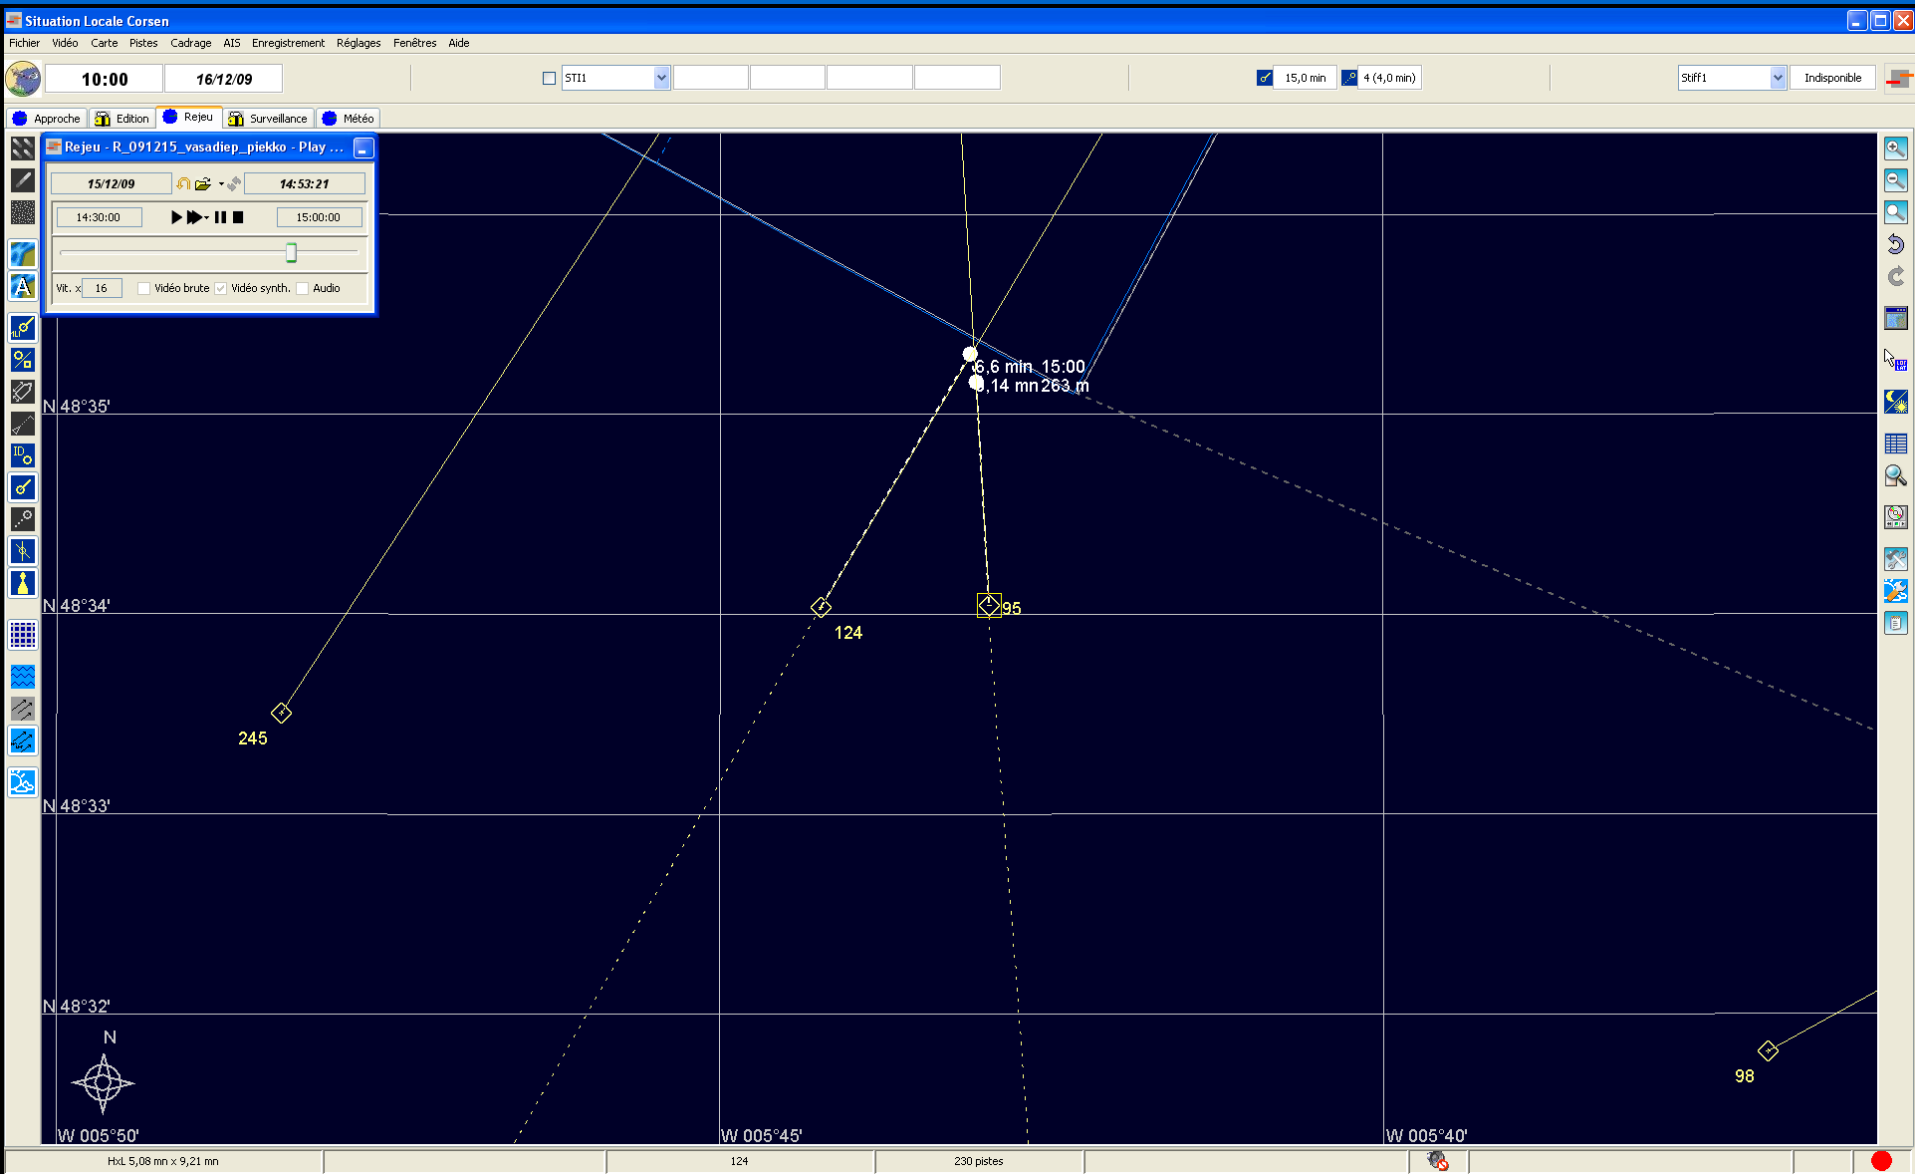
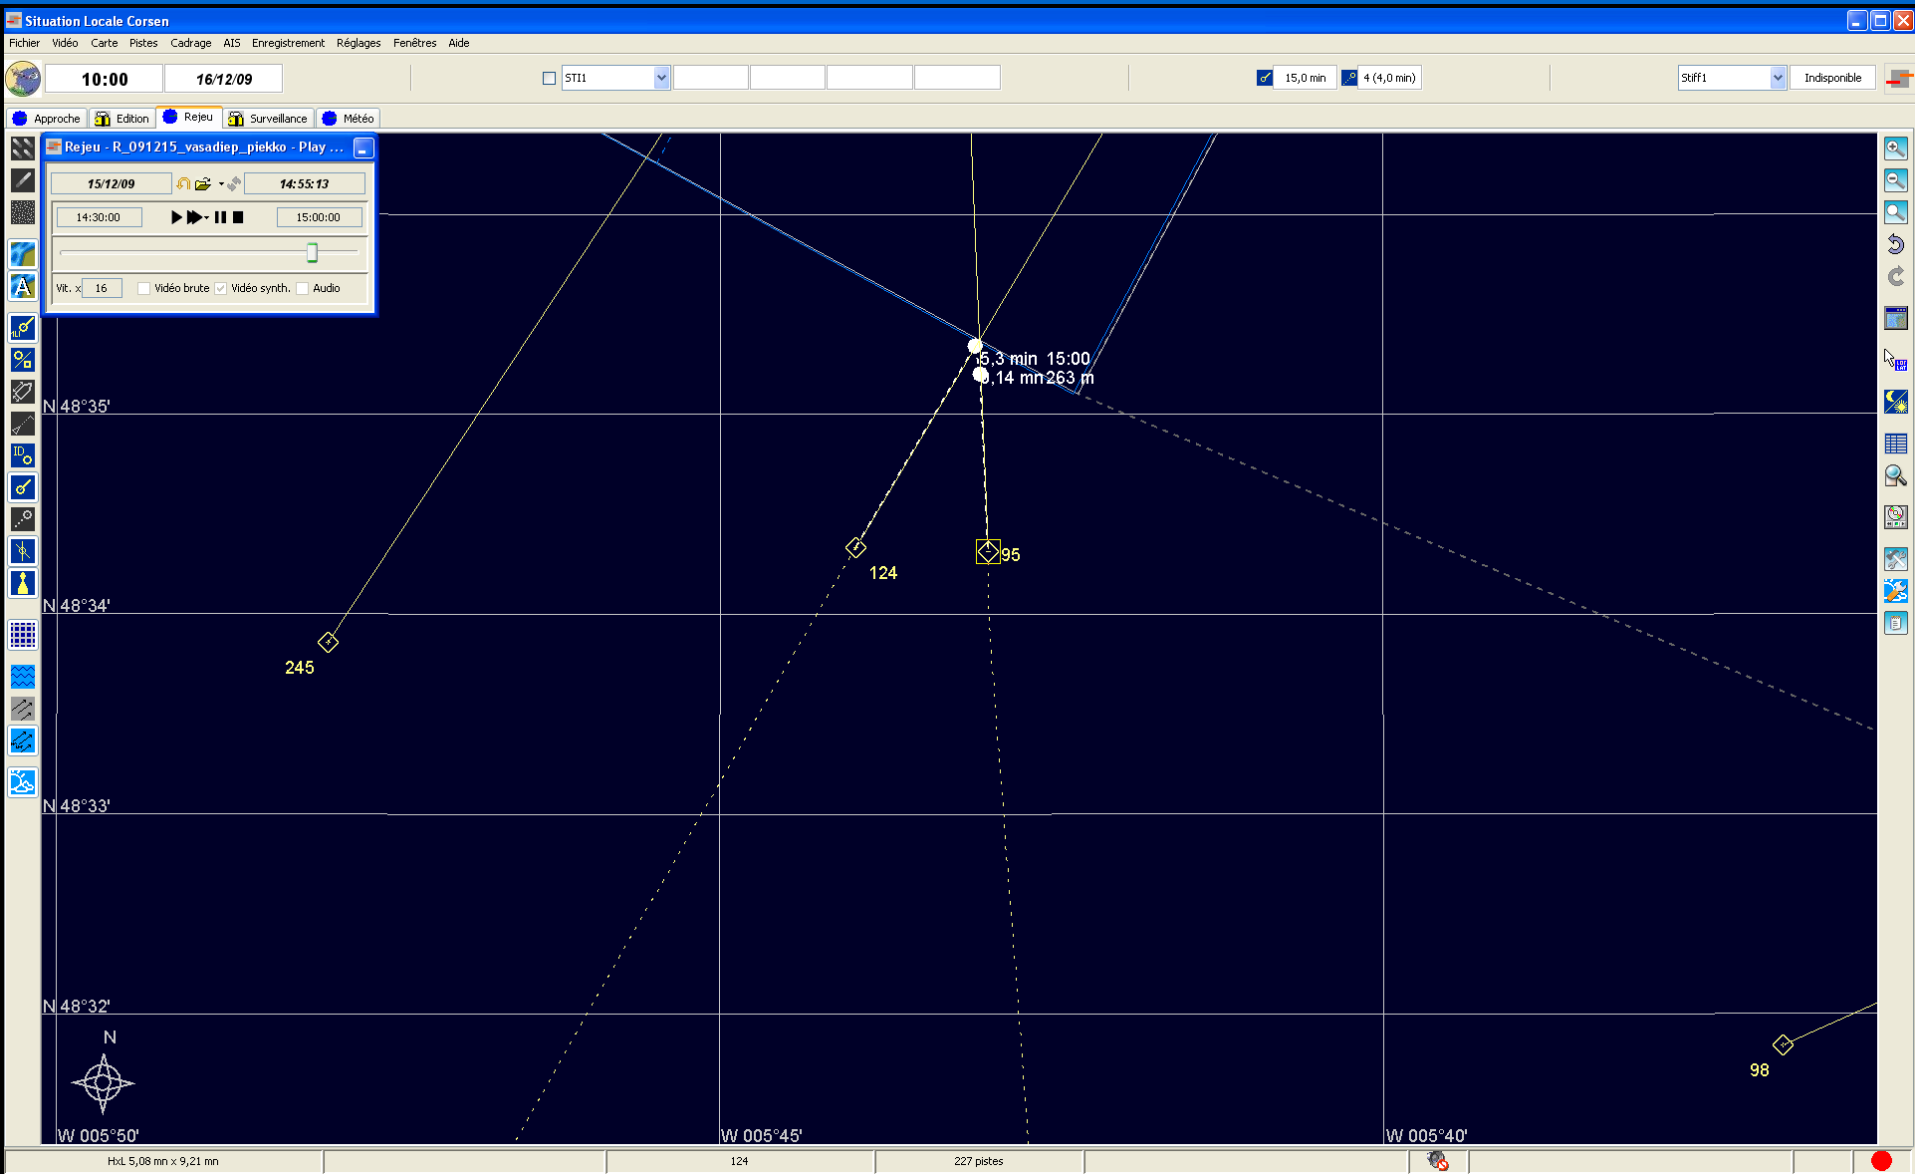
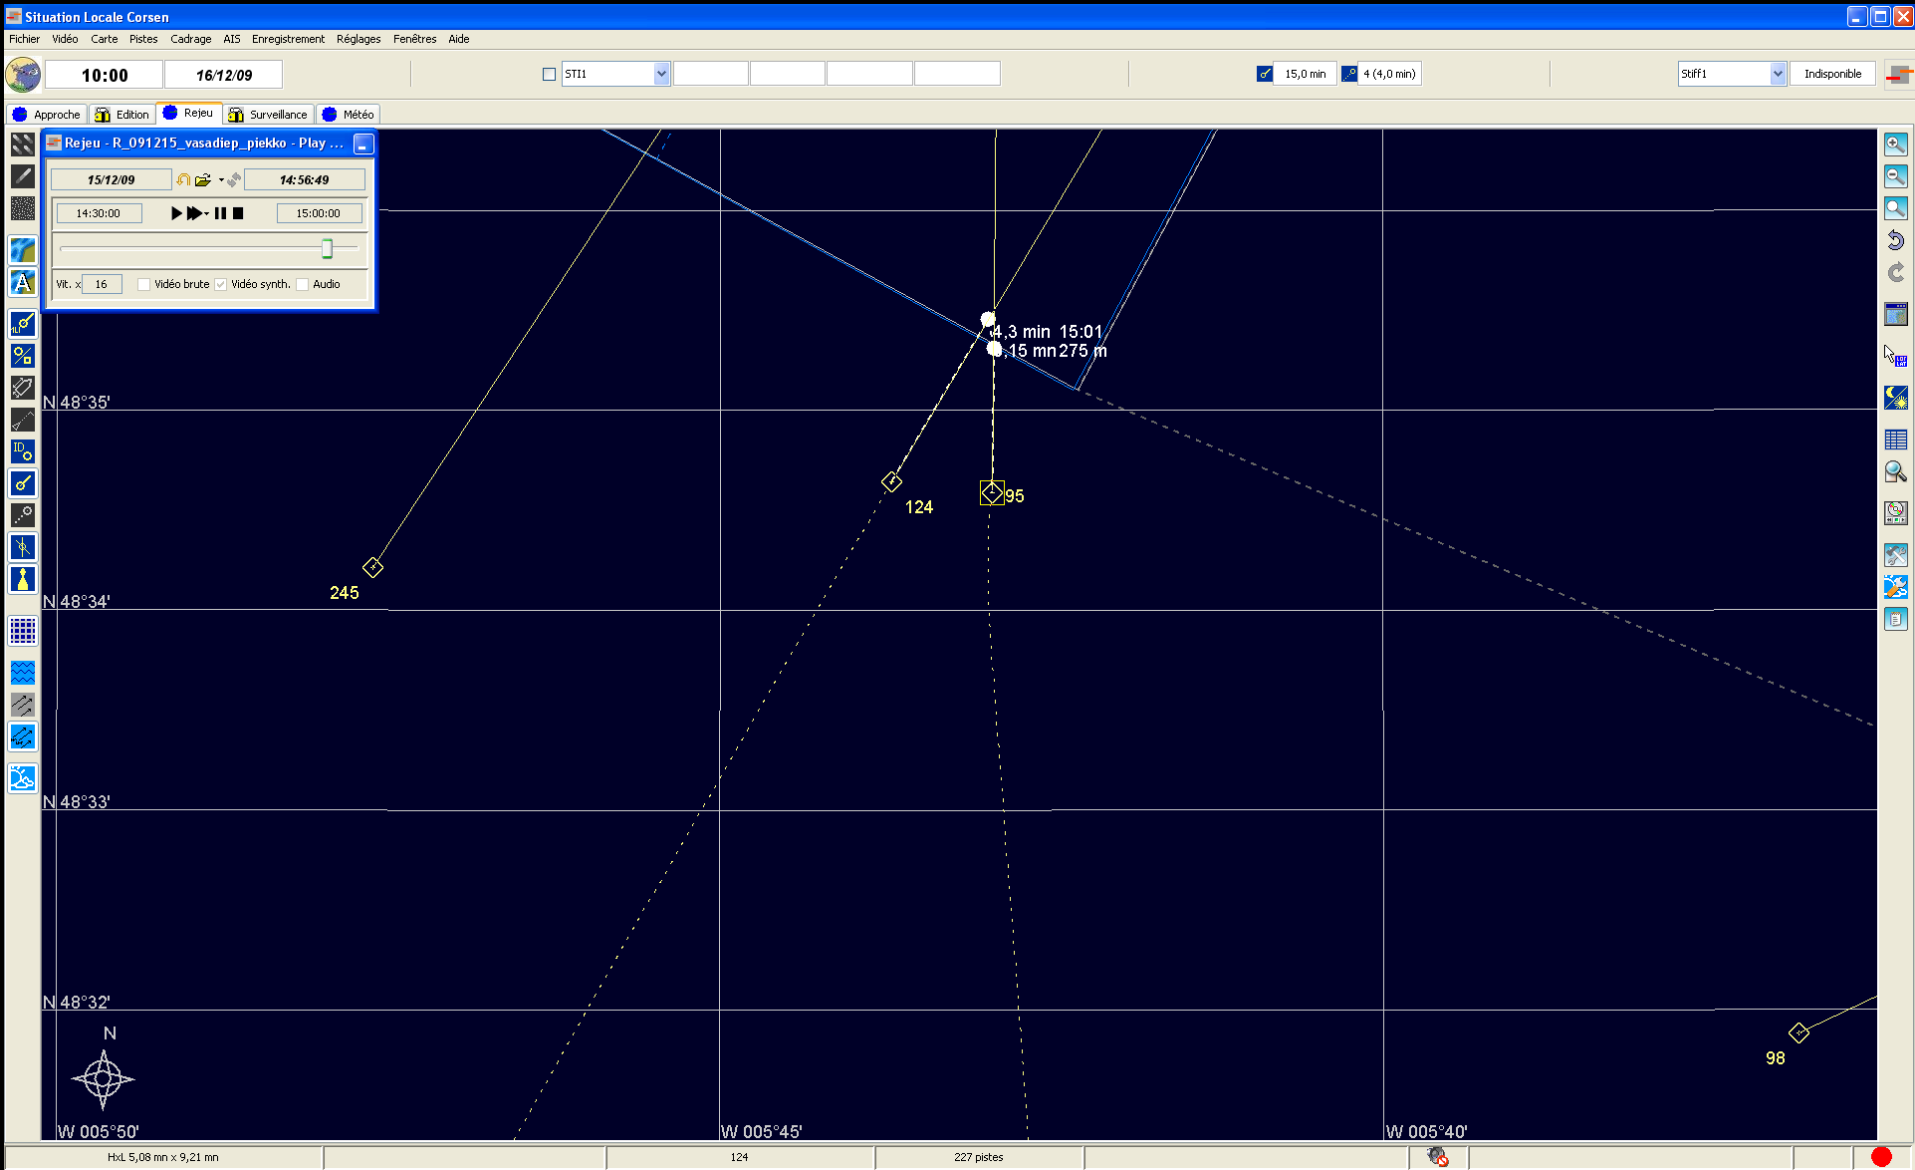
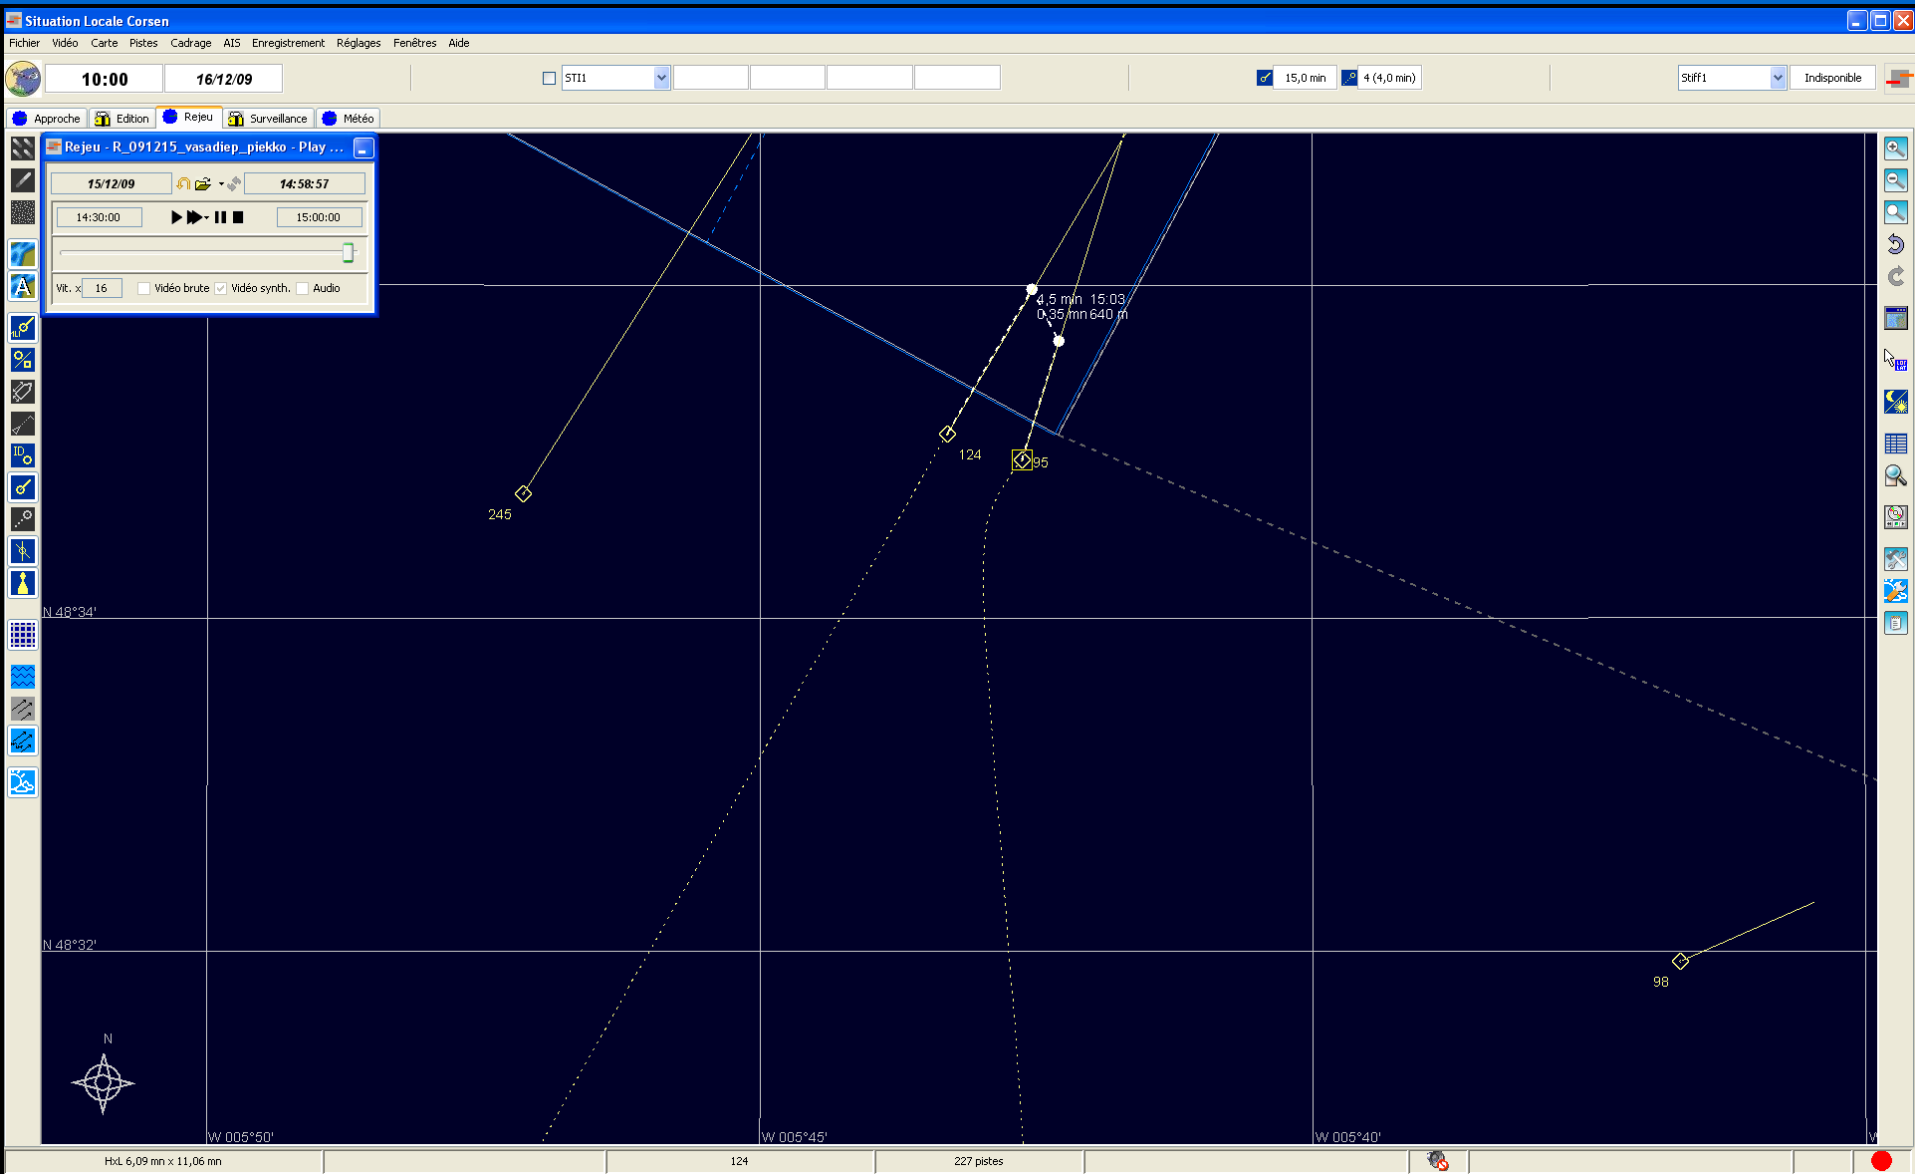
Objet : Close quarter situation between m/v « Vasadiép » IMO 9263552 and m/v "Peikko" IMO 8324684
PJ : AIS and radar data + MSC-MEPC.7/Circ.7 of 10/10/08 Guidance on near-miss reporting

On 15th December 2009 at 14h30 UT, m/v "Vasadiép" was underway, bound to Ronnskar. In position 48°35N-005°43W, she was heading 28° and her speed was 13 knots. At the same time, m/v "Peikko", in position 48°35N-005°42W was heading 350° and her speed was 10 knots. M/v "Peikko" was on the starboard side of m/v "Vasadiép". Due to the angle between the two vessels, m/v "Vasadiép" and m/v "Peikko" had to be considered on crossing situation (COLREG Rule 15). Ushant VTS established that the CPA was very short but that TCPA, about 20 minutes was long enough for m/v "Vasadiép" to alter her course in ample time to avoid a close quarter situation – fig 1.
